Az.: 1 K 21/24

## Exposé

zum Gutachten über den lastenfreien Verkehrswert (Marktwert)  
i. S. d. § 194 BauGB i. V. m. § 74a ZVG

für das mit einem  
**Einfamilienhaus** (Doppelhaushälfte mit Anbauten)  
**bebaute Grundstück**  
in 08393 Meerane, Am Fuchsberg 84

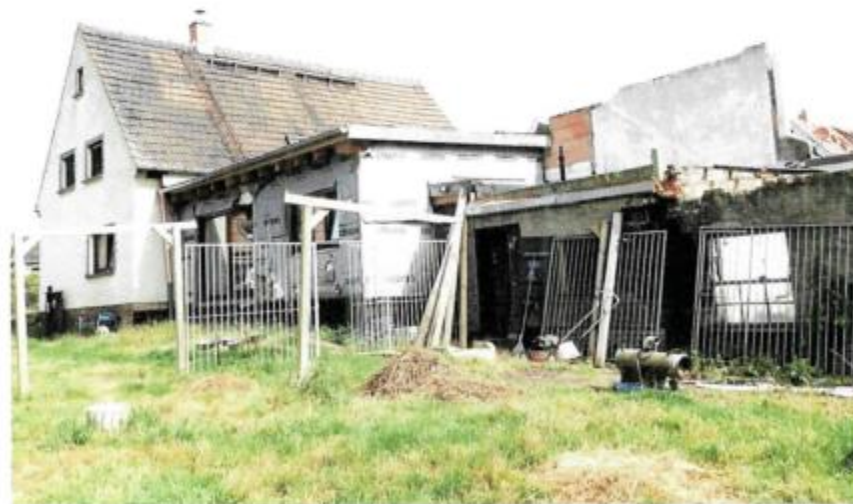
Schuppen (mit erheblichem Abnutzungsgrad, ohne Wertanteil), Bauwerksreste

Bild 4: Ansicht der Gebäude vom Garten aus  
(im Bild rechts massiver Schuppen und abbruchreife Bauwerksreste)

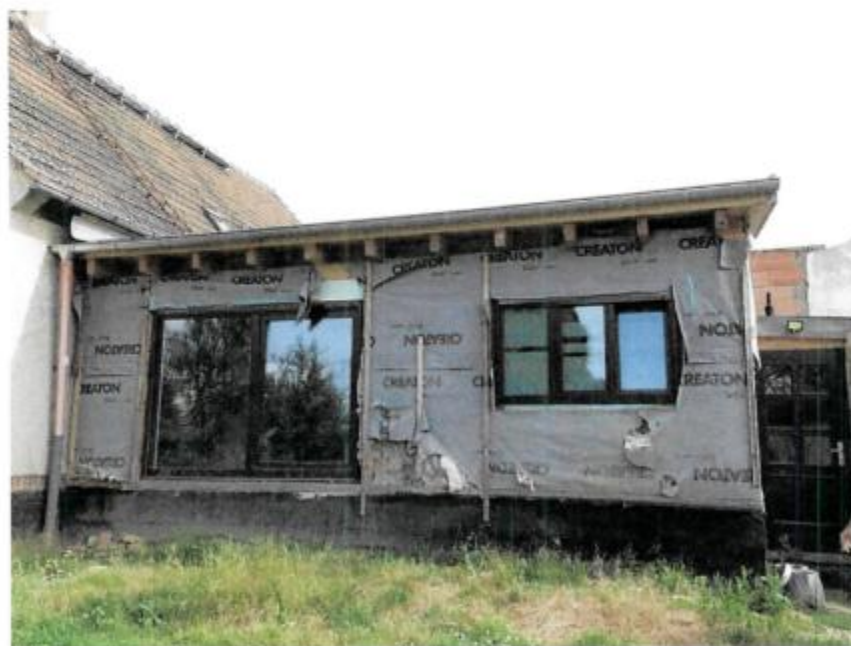
| Zustand | Vorderhaus: befriedigend, erheblicher Modernisierungsbedarf; Hinterhaus: nicht fertiggestellt (Fassade) |

Bild 6: Hinterhaus

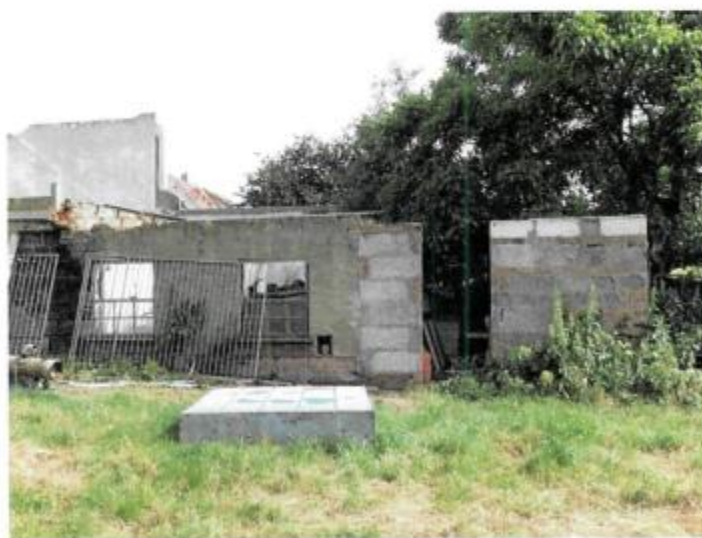
Bild 8: abbruchreife Gebäudereste
