## Kurzexposee zum Wertgutachten

640 K 21/24

Anlage zum  
Verkehrswertgutachten  
Am Kammerberg 14  
34292 Ahnatal

Fotodokumentation

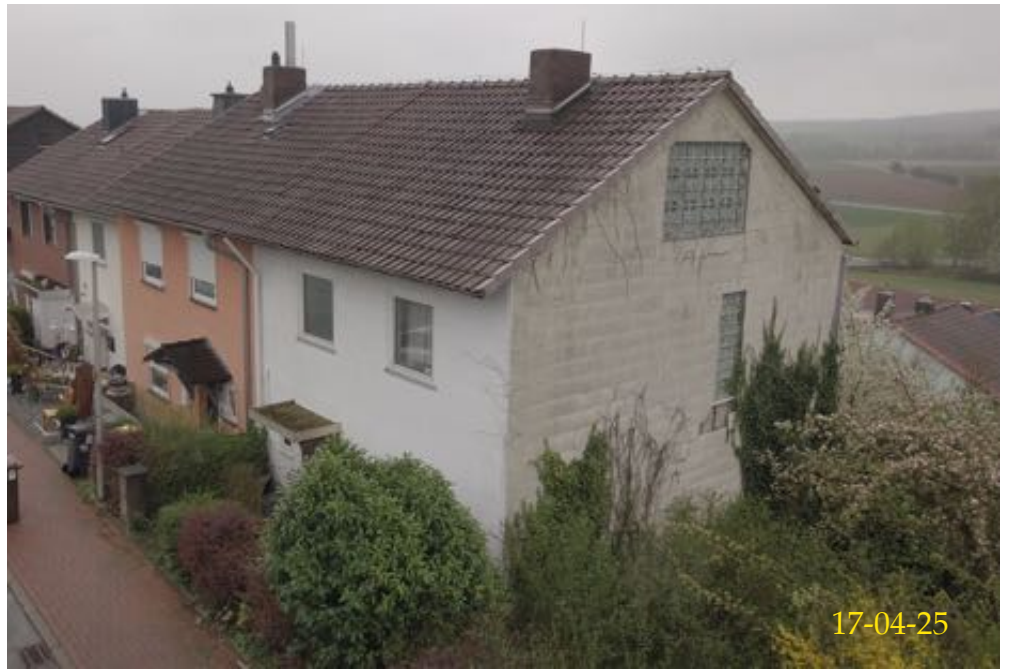
Straßenansicht  
von Nord-Westen

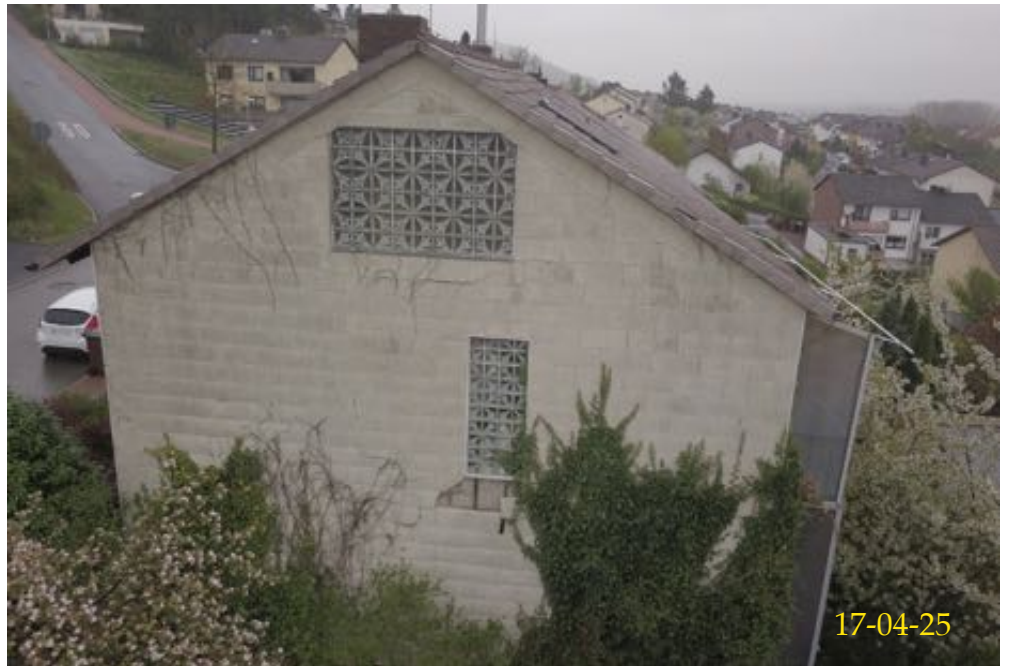
Die Verkleidung der **Giebelfassade** an der Westseite weist einige fehlende Eternitschindeln auf.

Giebel  
von Westen

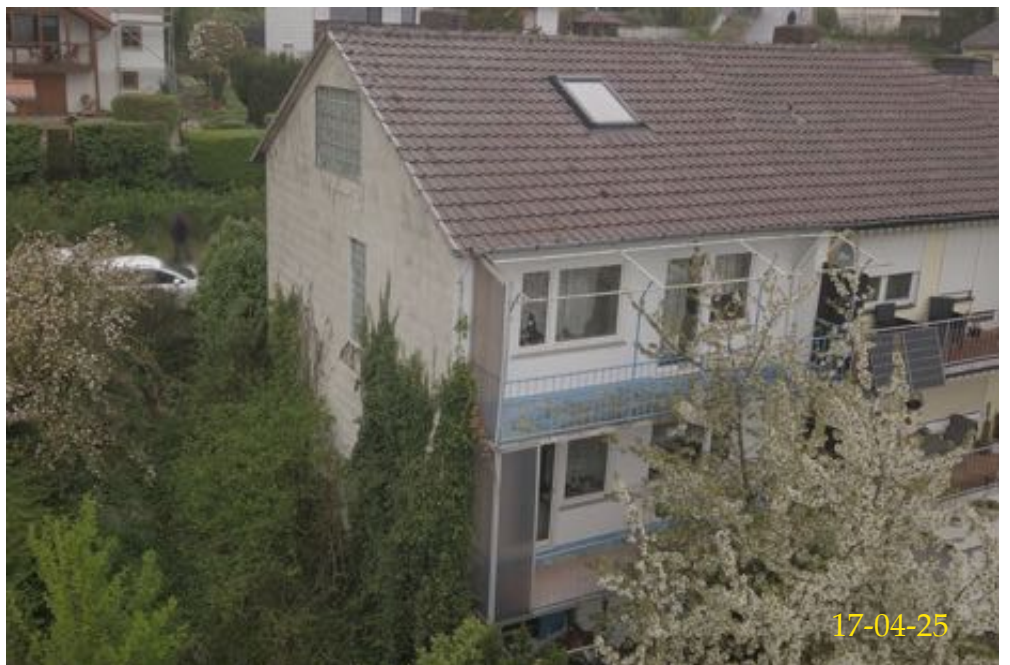
An den **Balkonen** auf der Südseite ist der oberseitige Anstrich großflächig schadhaft, an den Unterseiten sind Risse, Putz- und Anstrichschäden erkennbar. Dies sind Hinweise auf eine mögliche Schädigung der Bewehrung der auskragenden Betonplatte.

Ansicht  
von Süd-Westen
