### 1.6.2 Beschreibung Gesamtkonstruktion

### 1.6.3 Beschreibung der Gesamtanlage im Einzelnen

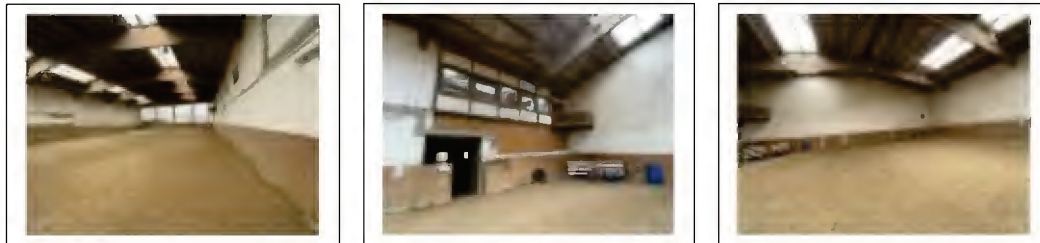
#### -Reithalle-

Gemäß Angaben wurde das ursprüngliche Stallgebäude ca. 1879 gebaut. Die Reithalle soll nach dem 2. Weltkrieg entstanden sein. Sie hat ein Holzbinderdach mit Wellplatteneindeckung. Wann das Wohngeschoss entstanden ist, ist nicht bekannt. Augenscheinlich handelt es sich aber auch um eine deutlich ältere Bauweise. Die Außenfassade hat eine Holzverkleidung. Gemäß Angabe mussten Teilbereiche wegen eines Brandes 1995 wieder aufgebaut werden. Das Stallgebäude ist massiv ausgeführt, wie auch Teile der Reithalle. Bei allen weiteren Aufbauten handelt es sich teilweise um Fachwerk-Holzkonstruktionen. Die gesamten Konstruktionen sind deutlich in die Jahre gekommen und weisen teilweise erheblichen Unterhaltungstau auf. Reithalle und Stallgebäude sind zweckmäßig ausgeführt. Der Wohnbereich im Obergeschoss hat einen eher einfachen Standard. Die technische und sanitäre Ausstattung ist ebenfalls deutlich in die Jahre gekommen. Auch hier sind nicht alle Bereiche voll funktional. Die Heizungsanlage für den Wohnbereich ist eine Holzpelletsanlage aus 1998, die 2005 eingebaut wurde. Sie befindet sich in einem kleinen unterkellerten Bereich unter der Reithalle. Die Wärme wird über Wandheizkörper abgegeben.
