## Gutachten

**zur Ermittlung des Verkehrswertes gemäß § 194 Baugesetzbuch**  
**des 43/1.000 Miteigentumsanteils an dem Grundstück in**  
**42107 Wuppertal, Schleswiger Straße 33, 35,**  
**verbunden mit dem Sondereigentum an der im Haus Nr. 33 im Erdgeschoss gelegenen**  
**Wohnung nebst Kellerraum im Untergeschoss, im Aufteilungsplan mit Nr. 4 bezeichnet**

| <b>Geschäftsnummer:</b> | 400 K 149/25 |
| <b>Art der Liegenschaft:</b> | Eigentumswohnung |

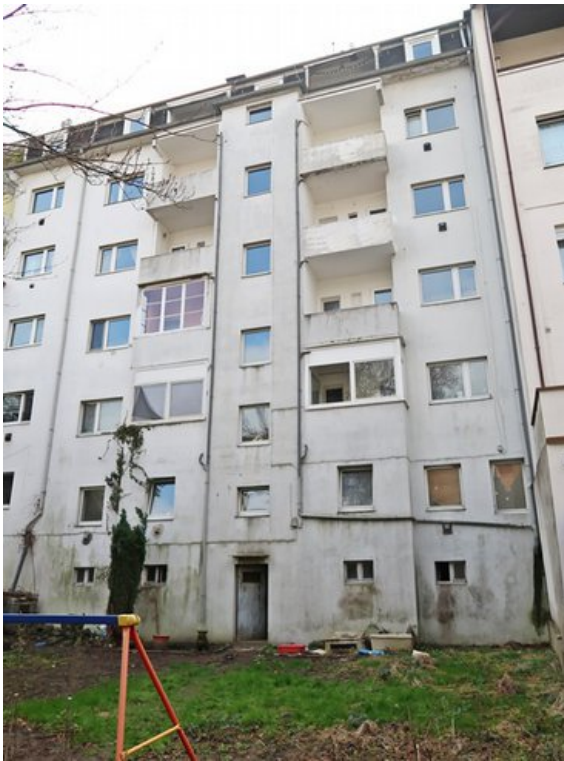
- Rückseitige Fassadenfläche mit Verfärbungen und Feuchteanzeichen
- Erhebliche Verfärbungen im Bereich des Fallrohrs Dachentwässerung rückseitige Fassadenfläche

Ansicht von der Hofseite

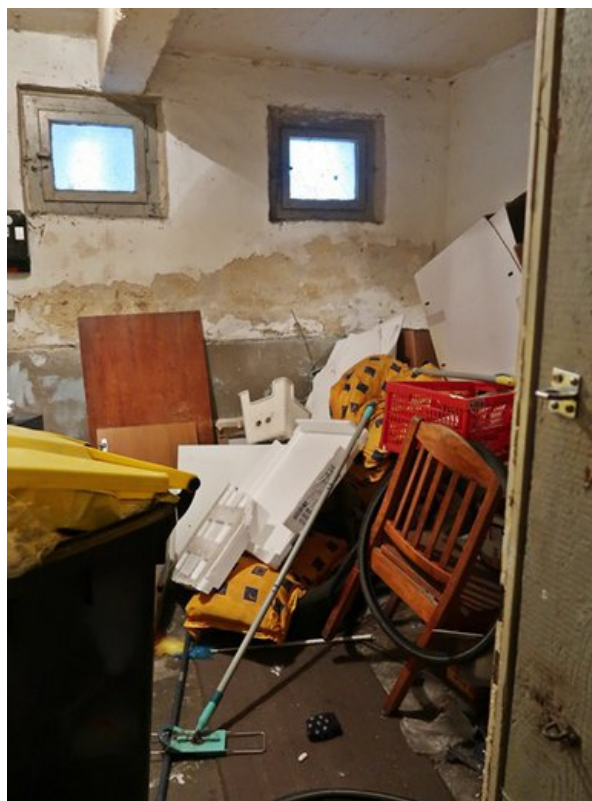
Zudem sind im Kellergeschoss umfangreiche Sperrmüllablagerungen vorhanden.

Kellerraum mit Sperrmüllablagerungen

| Räumungs- und Entsorgungskosten Sperrmüll Gemeinschaftseigentum | -200,00 € |

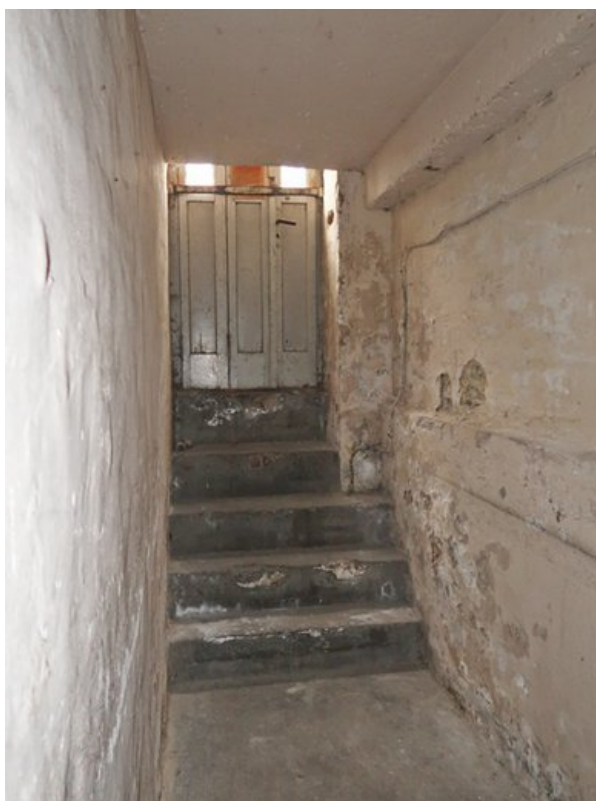
- Feuchteschäden mit Putzabplatzungen, teilweise großflächig, an den Wandflächen

Kellergeschoss

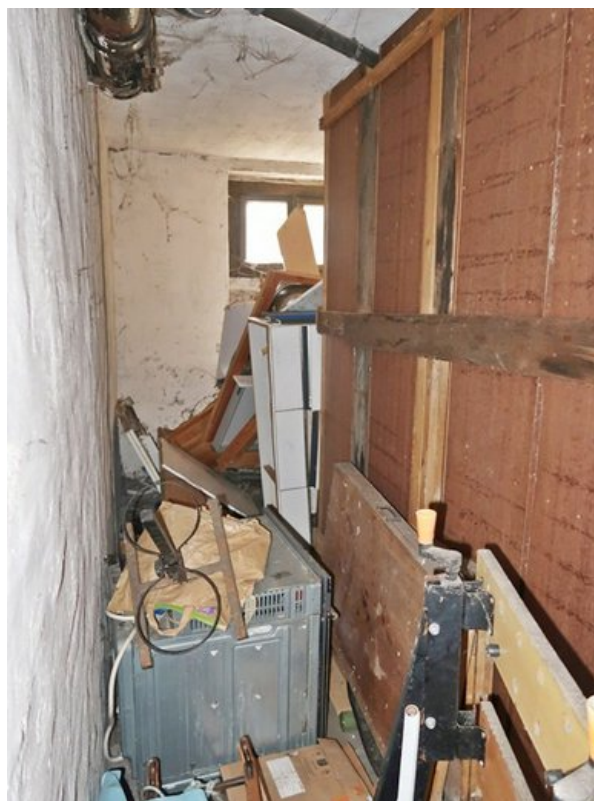
Kellerraum mit Sperrmüllablagerungen

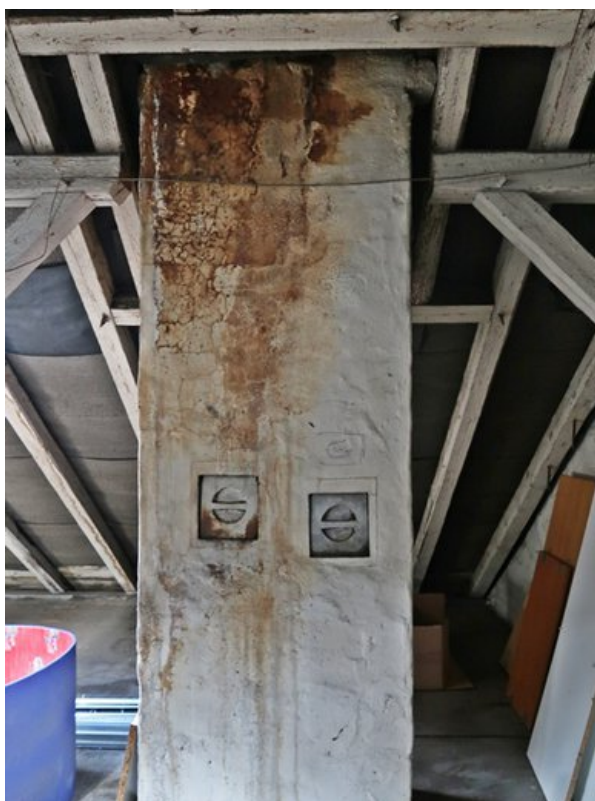
- Kamindurchführung im Spitzboden mit Versottungsschäden

Versottungsschaden Kamin

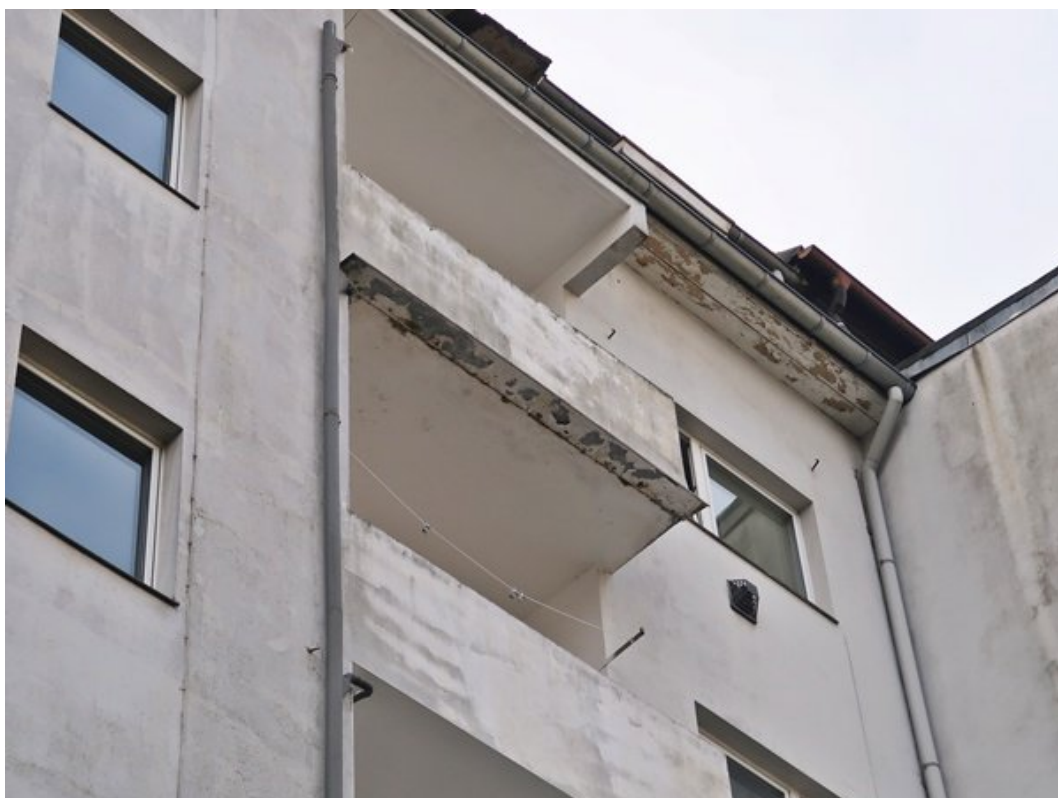
- Unterseitige Traufbekleidung aus Holz sowohl straßen- als auch hofseitig mit Verwitterungsschäden, Abplatzungen
- Holzbekleidung der Dachgauben mit Abplatzungen an der Beschichtung

Schäden an der unterseitigen Traufbekleidung

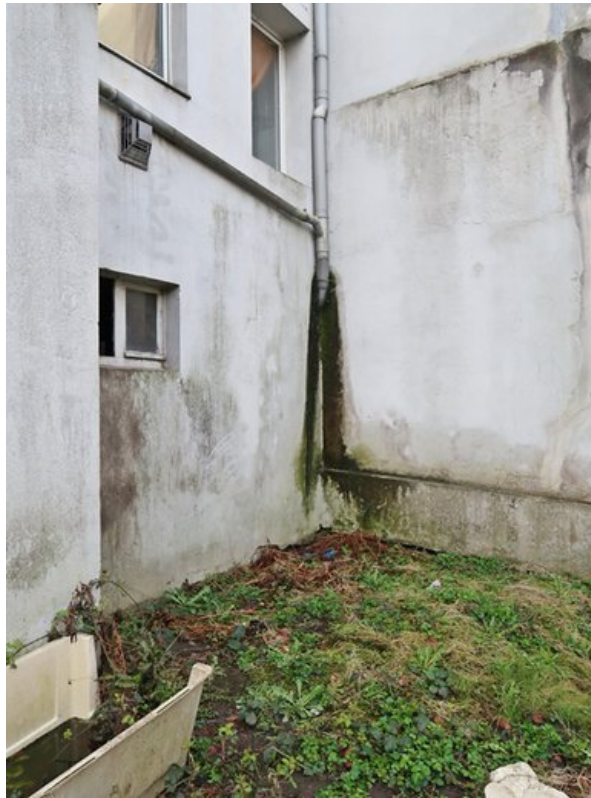
Deutliche Verfärbungen im Bereich des  
Fallrohres der Dachentwässerung
