# Exposé zur Zwangsversteigerung

Aktenzeichen **7 K 22 / 24**

Versteigerungsobjekt **Einfamilienhausgrundstück**

**Reinsdorfer Rosental 8  
06642 Nebra (Unstrut) OT Reinsdorf**

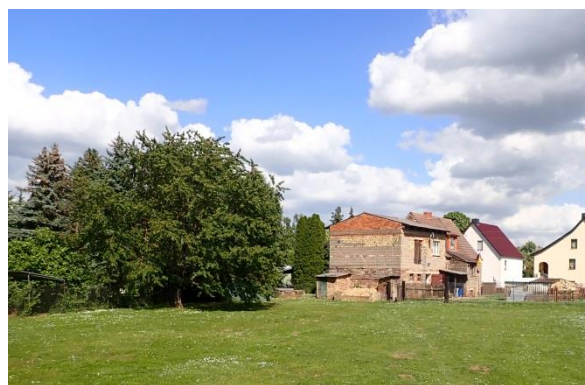
Blick über das Grundstück  
.....Blick in etwa Richtung Osten
