**Exposé**  
zum Gutachten über den Verkehrswert (Marktwert)  
i.S.d. § 194 Baugesetzbuch

**Objektadresse: Ortsteil Schackendorf, Eisfelder Str. 4, 98669 Veilsdorf**

Grundbuch von Schackendorf, Blatt 319, Lfd. Nr.: 2

Amtsgericht Sonneberg, Untere Marktstraße 2, 96515 Sonneberg  
**Zwangsversteigerungssache Aktenzeichen des Gerichts: K17/24**

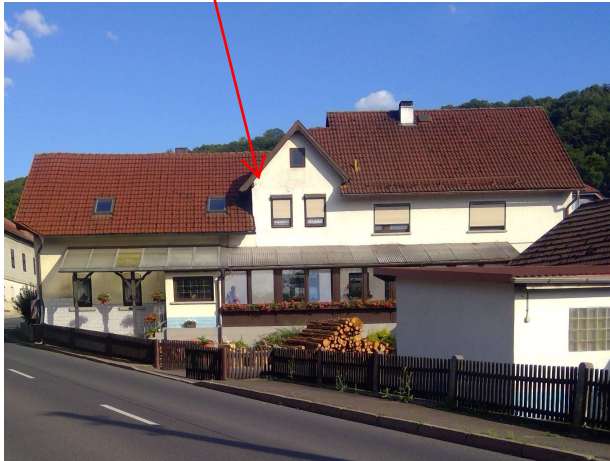
Wohnhaus

- **Raumausstattungen:** überwiegend einfacher tlw. auch mittlerer Ausstattungsstandard
- **Bauschäden, Baumängel und Unterhaltungsrückstände:** zahlreiche Unterhaltungsrückstände; tlw. auch Bauschäden und Baumängel; allgemeiner Renovierungsbedarf; Kellergeschoss in schlechten Zustand

Blick von der Bundesstraße in südöstliche Richtung

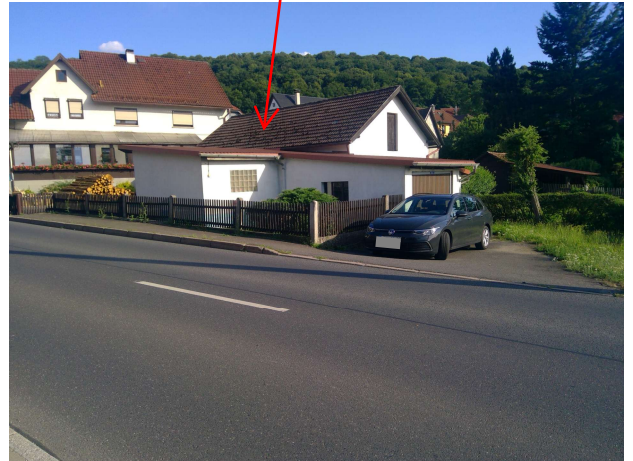
Garagen- und Abstellgebäude

- **Garagen- und Abstellgebäude:** freistehendes aus zwei Gebäudeteilen bestehendes eingeschossiges Gebäude; ein Gebäudeteil mit steilem Satteldach; anderer Gebäudeteil mit leicht geneigtem Pultdach; zwei PKW-Garagen; 4 Abstellräume; einer der Abstellräume einseitig offen; tlw. Dachraum, der über Deckenöffnung und fest installierte Leiter erreichbar ist; Gebäude im befriedigenden baulichen Zustand
- **Abstellgebäude:** eingeschossiges Gebäude mit steilem Satteldach, Dachraum nur mittels Anstellleiter erreichbar. Gebäude im mäßigen baulichen Zustand
- **Schuppen:** freistehendes eingeschossiges Gebäude mit leicht geneigtem Dach; Gebäude im mäßigen baulichen Zustand

Blick von der Bundesstraße in südöstliche Richtung

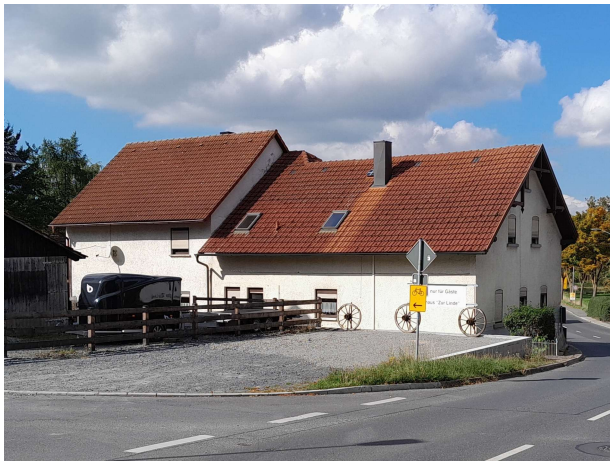
Wohnhaus

Blick von der Bundesstraße in westliche Richtung

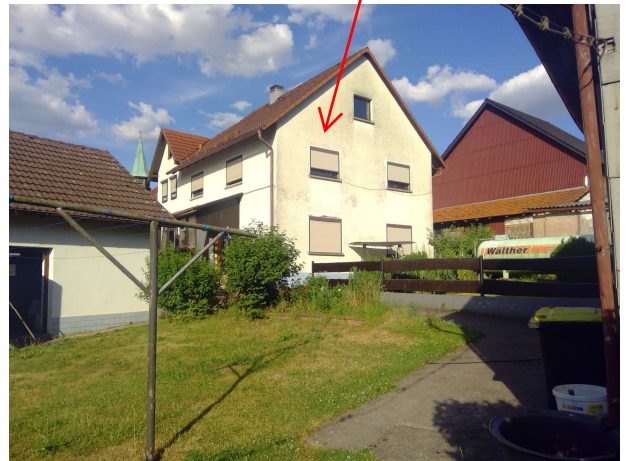
Blick vom Flurstück 209/6 in nördliche Richtung

Wohnhaus

Garagen- und  
Abstellgebäude

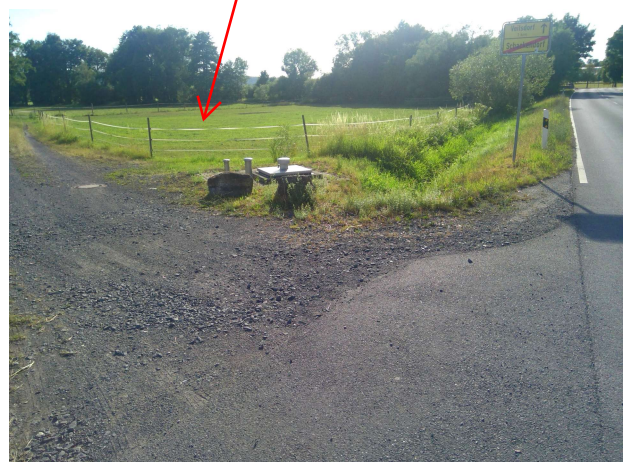
zu bewertendes Grünland  
(Flurstück 209/5)

Blick von der Bundesstraße in südwestliche Richtung  
auf das Flurstück 209/5 (in Feldblockkarte als Grünland  
erfasst)
