## **Gutachten**

**zur Ermittlung des Verkehrswertes gemäß § 194 Baugesetzbuch**  
**des 42/1.000 Miteigentumsanteils an dem Grundstück in**  
**42107 Wuppertal, Schleswiger Straße 33, 35,**  
**verbunden mit dem Sondereigentum an der im Haus Nr. 33 im Erdgeschoss gelegenen**  
**Wohnung nebst Kellerraum im Untergeschoss, im Aufteilungsplan mit Nr. 3 bezeichnet**

| <b>Geschäftsnummer:</b> | 400 K 148/25 |
| <b>Art der Liegenschaft:</b> | Eigentumswohnung |

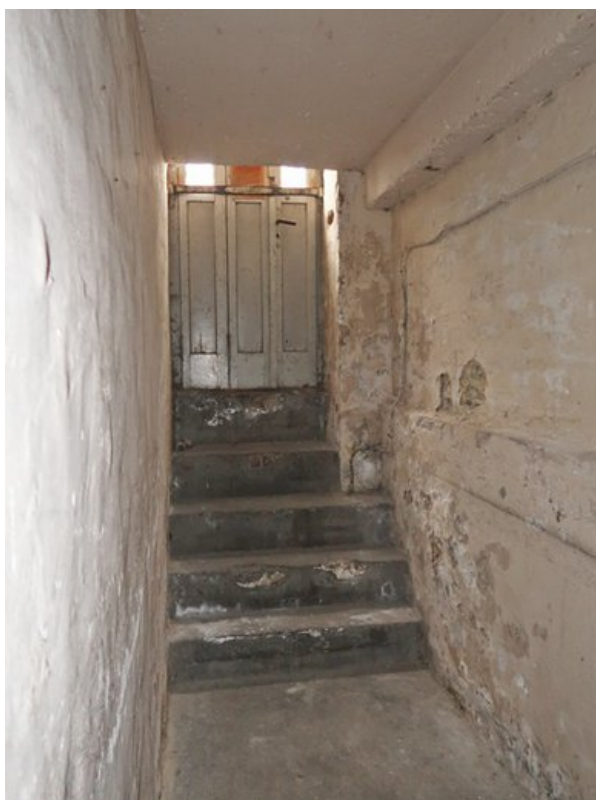
- Feuchteschäden mit Putzabplatzungen, teilweise großflächig, an den Wandflächen

Flur Kellergeschoss mit  
erheblichen Feuchteschäden

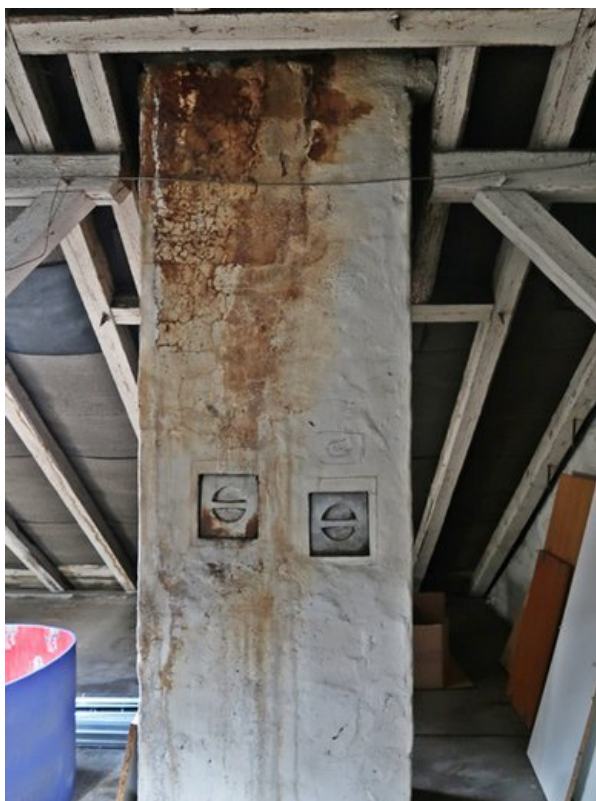
- Kamindurchführung im Spitzboden mit Versottungsschäden

Versottungsschaden Kamin

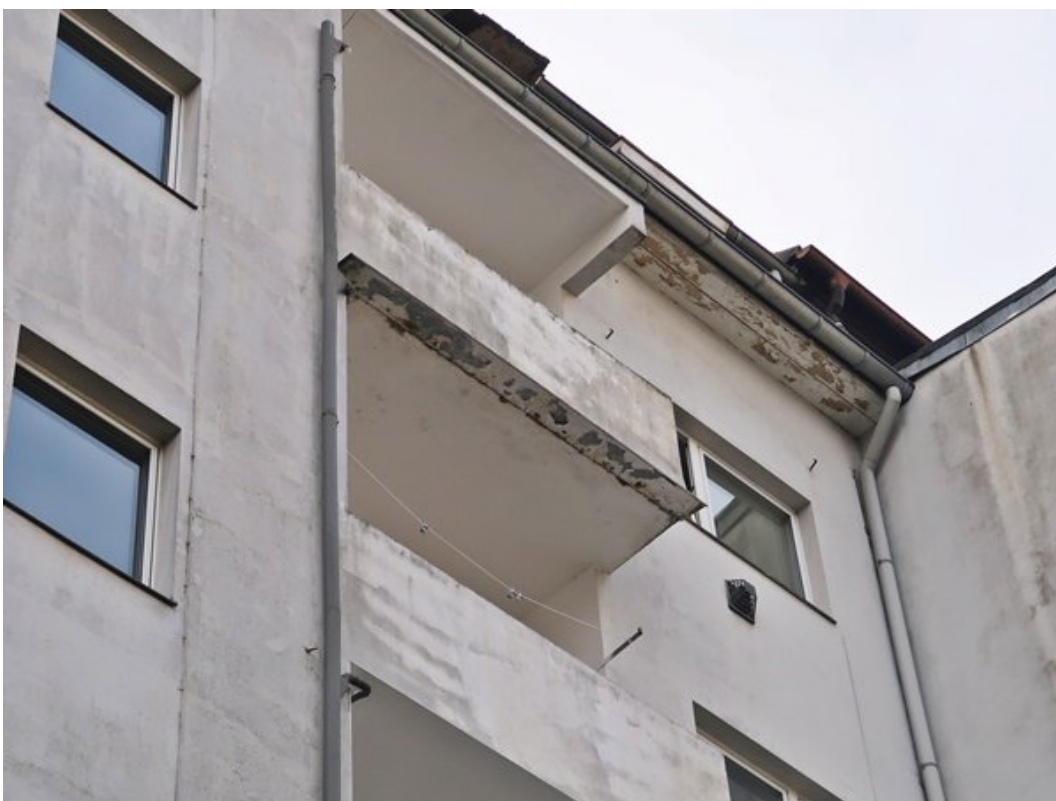
- Unterseitige Traufbekleidung aus Holz sowohl straßen- als auch hofseitig mit Verwitterungsschäden, Abplatzungen
- Holzbekleidung der Dachgauben mit Abplatzungen an der Beschichtung

Schäden an der unterseitigen Traufbekleidung
