## **Kurzfassung**

### **des Gutachtens W2-220/2025**

| Gemeinde: | Stadt Wilhelmshaven |
| Straße, Hausnummer: | Einigungsstraße 39 |

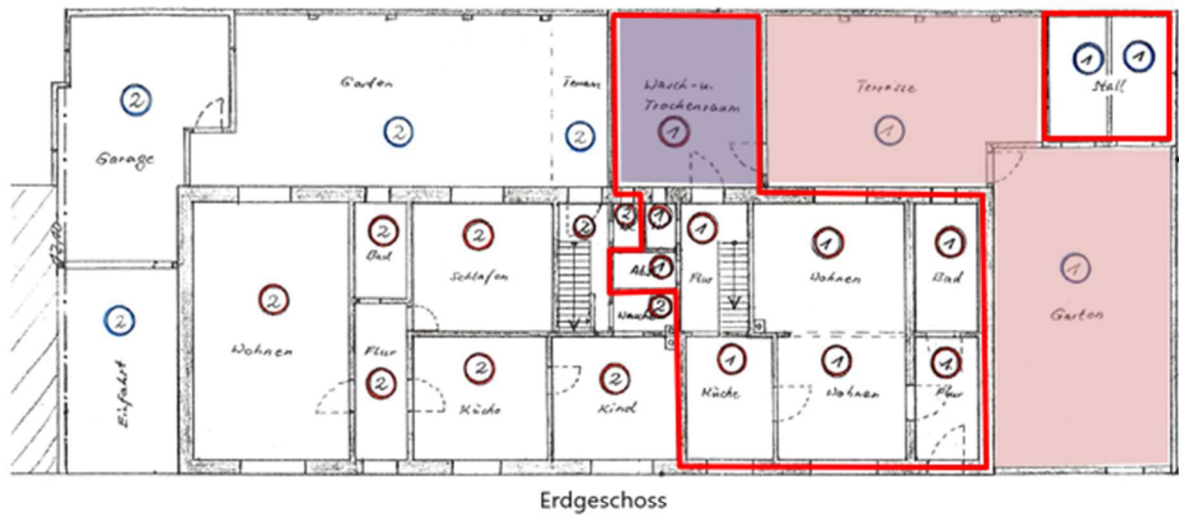
Erdgeschoss

Grundriss

Quelle: Auszug aus den Bauakten (unmaßstäblich, überarbeitet)

Ob die örtlich vorhandene Raumaufteilung von der in den Grundrissen dargestellten Aufteilung abweicht, ist aufgrund der nicht durchführbaren Besichtigung nicht bekannt.

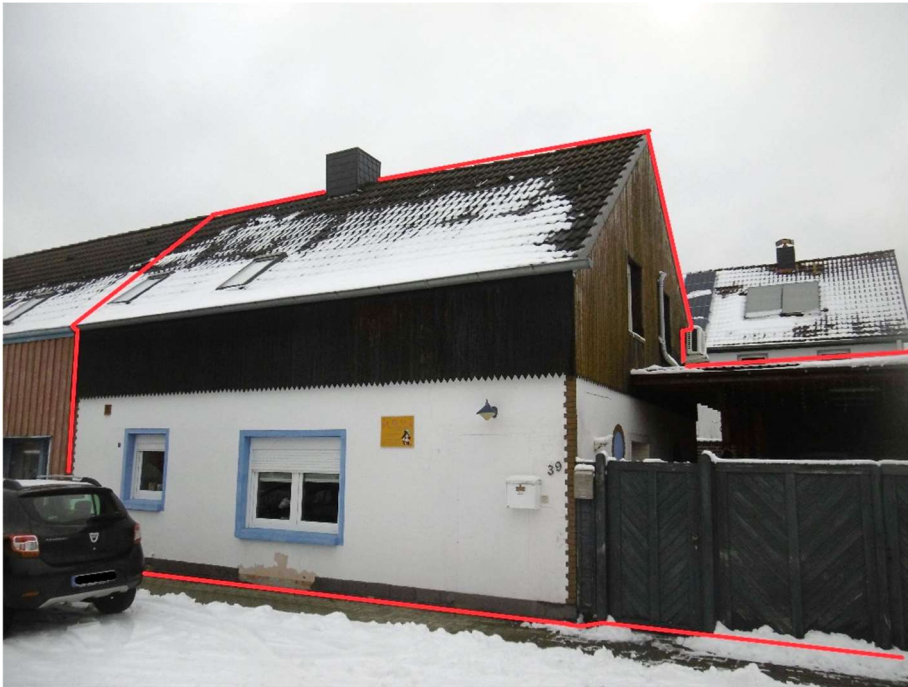
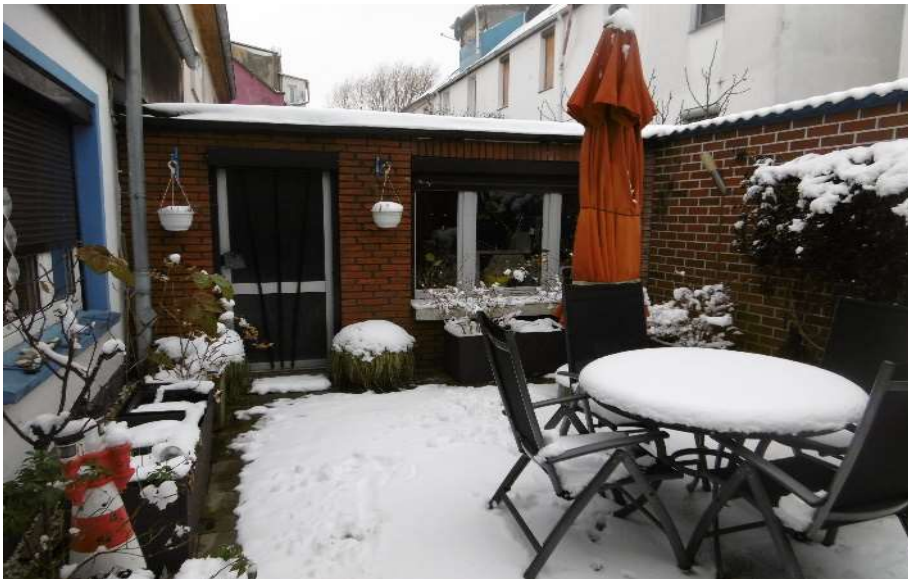
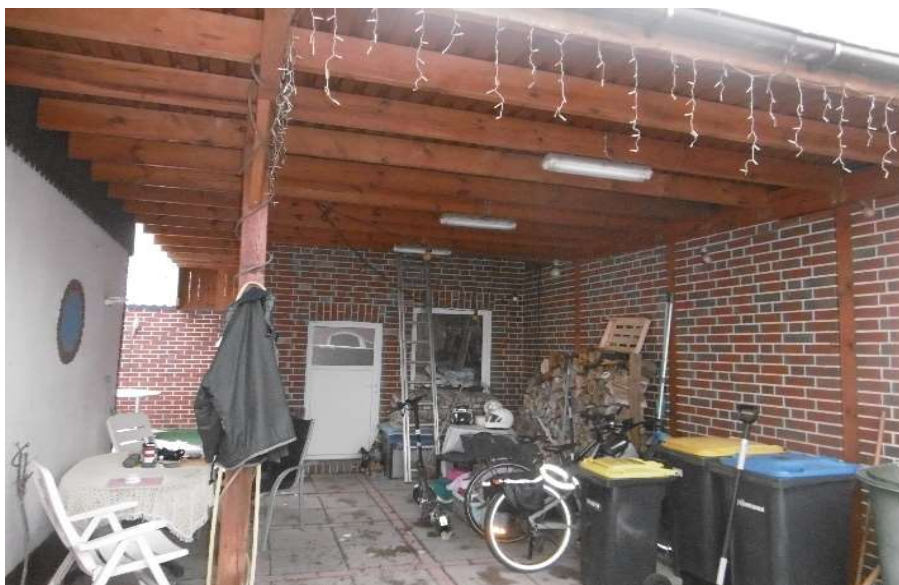
Fotos

Baumängel/Bauschäden: Dach sattelt durch; Holzverkleidung abgängig; unklare Geneh-  
migungslage des Anbaus; keine Innenbesichtigung

aufgrund der außen festgestellten Gegebenheiten geht der Gutachterausschuss von Unterhaltungsrückständen aus
