Auszug aus dem **Verkehrswertgutachten**

**Ein-/Zweifamilienwohnhaus mit zwei Garagen**

**Am Hahnengraben 11, 90592 Schwarzenbruck, Fl.-Nr. 176/17, Gemarkung Schwarzenbruck**

**Verkehrswert: 486.000,00 €** (miet-/lastenfreier Zustand)

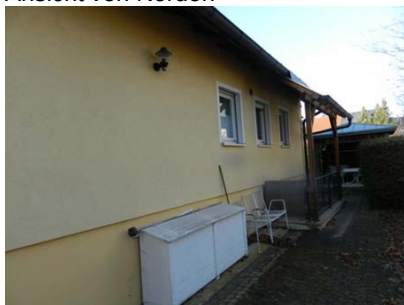
Ostfassade

**Fassade:** Die Fassade ist mit farbigem Reibputz versehen; Sockel glatt verputzt und gestrichen; im Sockelbereich sind teils Farbabplatzungen gegeben, vermutlich auf Grund von Feuchtigkeit;
